Revitalisierung Bachsgrabe in Münsingen Wirkungskontrolle

Herausgabe: Wirtschafts-, Energie- und Umweltdirektion / Amt für Landwirtschaft und Natur

06/2023

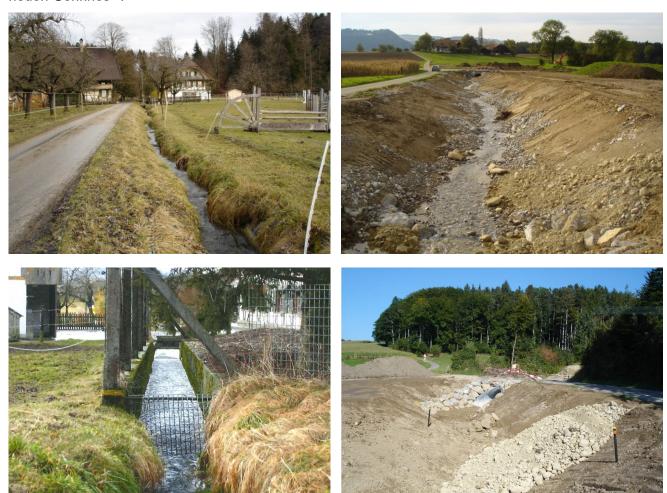
Abbildung 7: Bachsgrabe vor Verlegung (links) und direkt nach Anlage des neuen Gerinnes (rechts). Quelle: Geobau Ingenieure AG, 2012 & 2014

Vor der Revitalisierung des Bachsgrabe 2012 fand keine ökologische oder biologische Untersuchung statt. Der Vergleich von Fotos vor Ausführung der Massnahmen (Abbildung 7 – links) mit dem heutigen Zustand des Bachsgrabe im Kontrollabschnitt lässt die Vermutung zu, dass der Bach zuvor noch strukturarmer und eintöniger war. Im Bereich des Hofraums war der Bachsgrabe zudem auf einem Abschnitt mit Betonmauern undurchlässig verbaut.

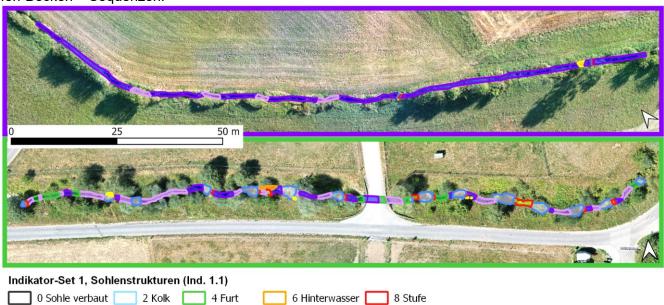
Die Habitatvielfalt wurde anhand des Indikator-Set 1 der Praxisdokumentation kartiert und bewertet. Dabei werden die Sohlenstrukturen, die Uferstrukturen, die Wassertiefen und Fliessgeschwindigkeiten sowie das Unterstandsangebot für Fische und das Substrat untersucht. In Abbildung 9 ist exemplarisch zum Vergleich die Sohlenstruktur der beiden Untersuchungsstrecken mit gleichem Massstab dargestellt. Es zeigt sich deutlich, wie durch die Revitalisierung eine erhöhte Strukturvielfalt geschaffen wurde. Während der Kontrollabschnitt durchgehend von einer Rinne dominiert wird, wechseln sich im revitalisierten Abschnitt Rinne, Schnelle, Furt ab. Im oberen, etwas steileren Bereich gibt es zudem Abfolgen von Stufen-Becken - Sequenzen.

7 Flachwasser Abbildung 9: Vergleich der Sohlenstrukturen (Indikator 1.1) in der Kontrollstrecke (oben) und der revitalisierten Strecke (unten)

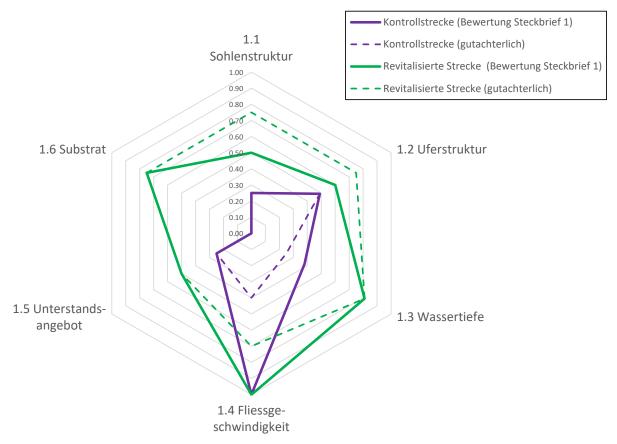
Die Breite der benetzten Fläche bei Niedrigwasser variiert im revitalisierten Abschnitt zwischen 0.5 m bis 2.1 m gegenüber einer einheitlichen Breite von knapp 80 cm im Kontrollabschnitt. Die Breiten- und Tiefenvariabilität im revitalisierten Abschnitt sind somit gegenüber dem Kontrollabschnitt deutlich erhöht. Auch die übrigen Indikatoren der Habitatvielfalt zeigen eine deutlich bessere Bewertung im revitalisierten Abschnitt. In Abbildung 10 sind die Resultate des Indikators-Set 1 (Habitatvielfalt) für den Kontrollabschnitt und den revitalisierten Abschnitt in einem Netzdiagramm vergleichend dargestellt. Fünf der sechs Teilindikatoren werden im revitalisierten Abschnitt deutlich besser bewertet. Wo die gutachterliche Einschätzung von der Bewertung gemäss Methodik abweicht, ist diese gestrichelt ergänzt. Die sehr gute Bewertung der Fliessgeschwindigkeit gemäss standardisierter Methodik ist gutachterlich nicht zutreffend; in beiden Abschnitten dominieren als Folge des geringen Gefälles sehr langsame Fliessgeschwindigkeiten unter 0.2 m/s. Im revitalisierten Abschnitt treten im Bereich von Stufen und Schnellen lokal auch etwas höhere Fliessgeschwindigkeiten auf (siehe Anhang 1). Um die Habitatvielfalt generell noch weiter zu erhöhen, könnte der Unterhalt angepasst und Totholz im Gewässer gefördert werden.

Abbildung 10: Vergleich der Resultate der Habitatvielfalt (Indikator-Set 1) für den Kontrollabschnitt und den revitalisierten Abschnitt. Gutachterliche Einschätzungen sind gestrichelt dargestellt. Die Resultate werden auf einer Skala von 0 (schlechteste Bewertung bis 1 (beste Bewertung) dargestellt.

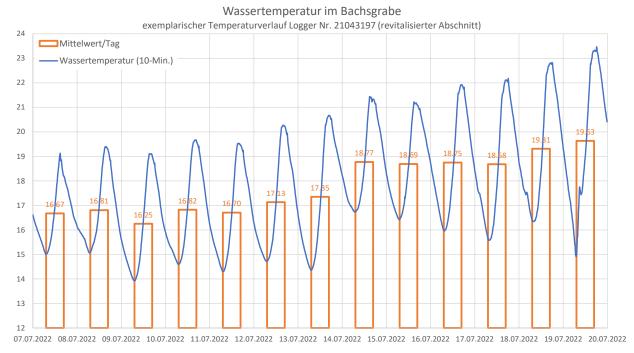
Bereits anfangs Juli, als noch Wasser im Bachsgrabe floss, erreichten die Wassertemperaturen jeden Tag kurzzeitig Höchstwerte von 19° bis 20 °C. Nachts kühlte das Wasser auf Temperaturen zwischen 14° bis 15 °C ab. Die Tagesmittelwerte lagen in dieser Zeit bei 16° bis 19 °C. Ab Mitte Juli versiegte der Abfluss zusehends und die täglichen Maximal-Wassertemperaturen stiegen bis auf über 23 °C an, bevor die Strecke sukzessive trockenfiel. Sämtliche Temperaturlogger zeichneten sehr ähnliche Temperaturverläufe auf, unabhängig ihrer Platzierung in den verschiedenen Sohlenstrukturen.

Abbildung 13: exemplarischer Verlauf der Wassertemperaturen im Bachsgrabe in der revitalisierten Strecke zwischen 7. Juli 2022 und 20. Juli 2022. In blau sind die hochaufgelösten Temperaturmessungen dargestellt, mit orangen Balken die Tagesmittel der gemessenen Wassertemperaturen beim Logger Nr. 21043197.

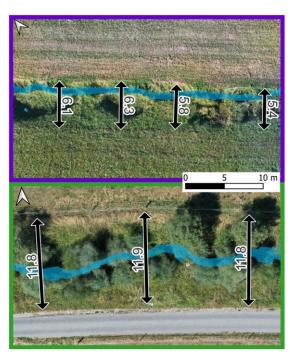
Bereits der optische Vergleich der beiden Untersuchungsabschnitte zeigt, dass im revitalisierten Abschnitt deutlich mehr Raum für eine gewässergerechte Ufervegetation zur Verfügung steht. Anhand der mittels Drohnenaufnahmen im Sommer generierten Orthofotos kann der Perimeter des Gewässerraums mit Büschen und Bäumen in den beiden Abschnitten verglichen werden. Im Kontrollabschnitt wurden im Sommer 2022 nur 5 – 7 m (inkl. benetzter Bereich) des Gewässerraums nicht regelmässig und maschinell gemäht. Im revitalisierten Abschnitt ist der gewässergerechte Raum mit durchgehend rund 11 - 12 m doppelt so breit und entspricht der minimalen Gewässerraumbreite. Das Ufer ist allerdings an den meisten Stellen relativ steil, wodurch die typische Ufervegetation nur wenig Platz hat. In den höher gelegenen Bereichen der Uferborde wurde eine artenreiche Fromentalwiese angesät.

Abbildung 16: Breite mit gewässergerechter Ufervegetation in der Kontrollstrecke (oben) und der revitalisierten Strecke (unten)

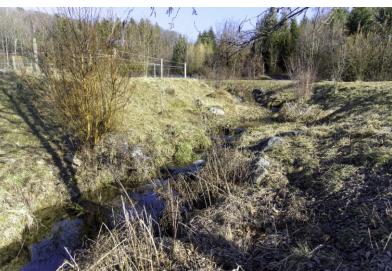
Abbildung 20: Aus einem kanalisierten und ökologisch wenig wertvollen Bachabschnitt konnte durch die Revitalisierung ein reich strukturierter Bachabschnitt mit naturnahem Gewässerraum entwickelt werden. Dieser bietet wertvolle Lebensräume für Flora und Fauna und kann damit helfen, lokal die Biodiversität zu erhalten und zu fördern.
