Kanton Bern
Canton de Berne

Abteilung Naturförderung Bericht 2020

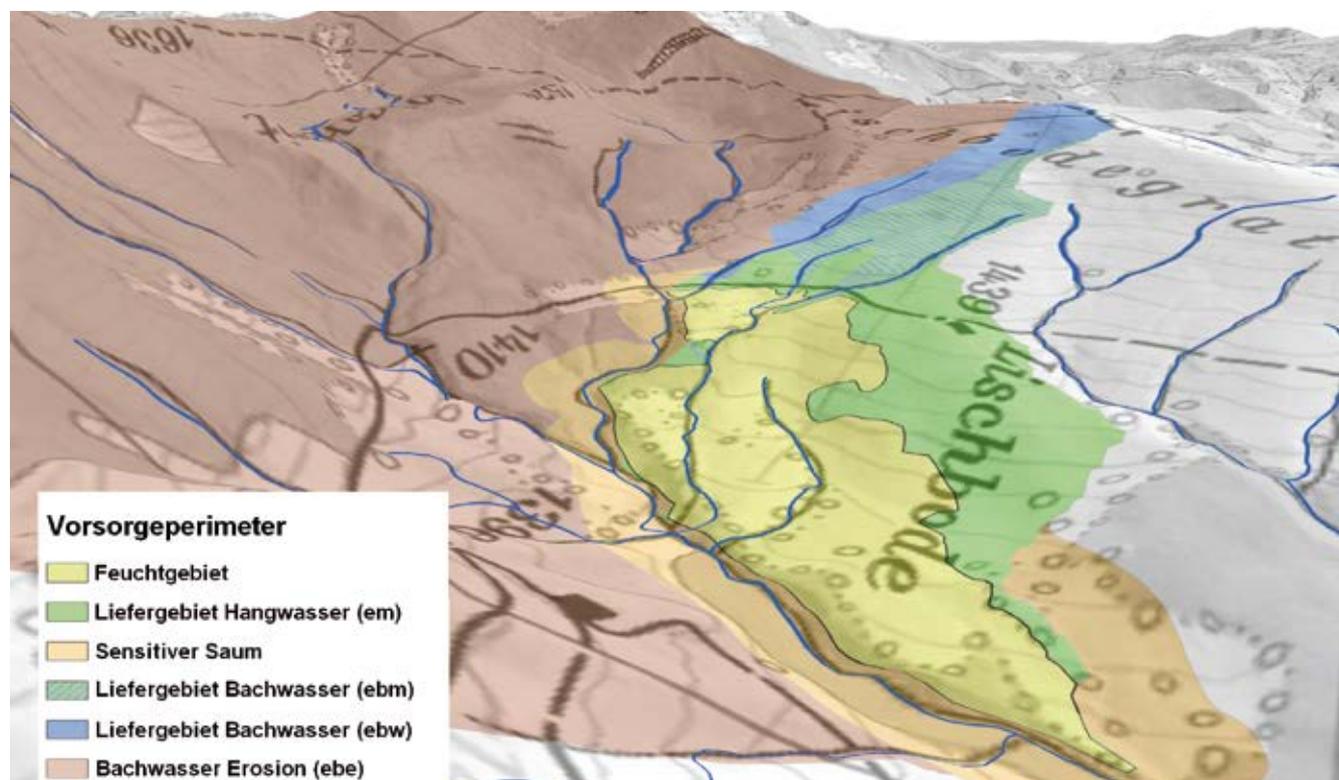
Feuchtgebiet (gelb), wie es nach Hoch- und Flachmoorverordnung durch den Kanton zu schützen ist sowie der (hydrologische) Vorsorgeperimeter. Die verschiedenen Farben der Liefergebiete zeigen, woher das Wasser ins Moor fliesst. Der sensitive Saum schützt das Moor vor natürlicher und künstlicher Entwässerung. Die mit «Bachwasser Erosion» bezeichnete Fläche gehört zum Einzugsgebiet des Bachs, trägt aber nichts zum Wasserhaushalt des Feuchtgebiets bei und gehört nicht zum Vorsorgeperimeter. Veränderungen im Einzugsgebiet (z. B. Beschleunigen der Wasserabflüsse durch Drainagen, Versiegelung, Gewässerbegradigung) können jedoch zu einer physischen Erosion des Moorbodens führen.

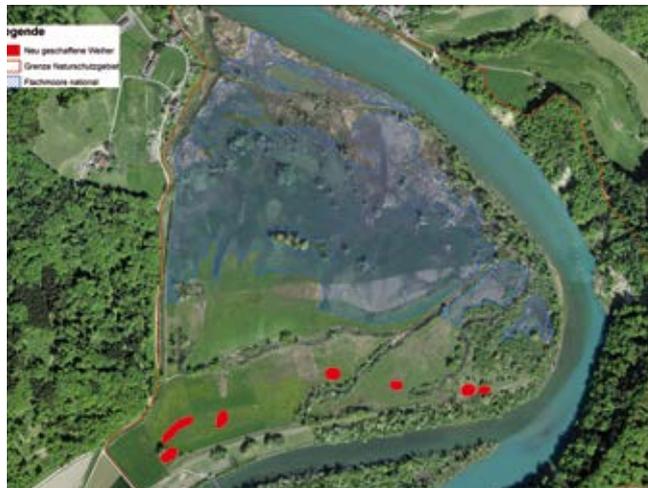
Situationsplan der neu geschaffenen Weiher in der Oltigenmatt (Foto: Dominique Hindermann, ANF).

Insgesamt wurden sieben neue Weiher geschaffen. Drei davon wurden in bestehenden, teilweise verlandeten Altläufen im südwestlichen Teil der Oltigenmatt angelegt. Vier weitere Weiher wurden weiter östlich gänzlich neu geschaffen.

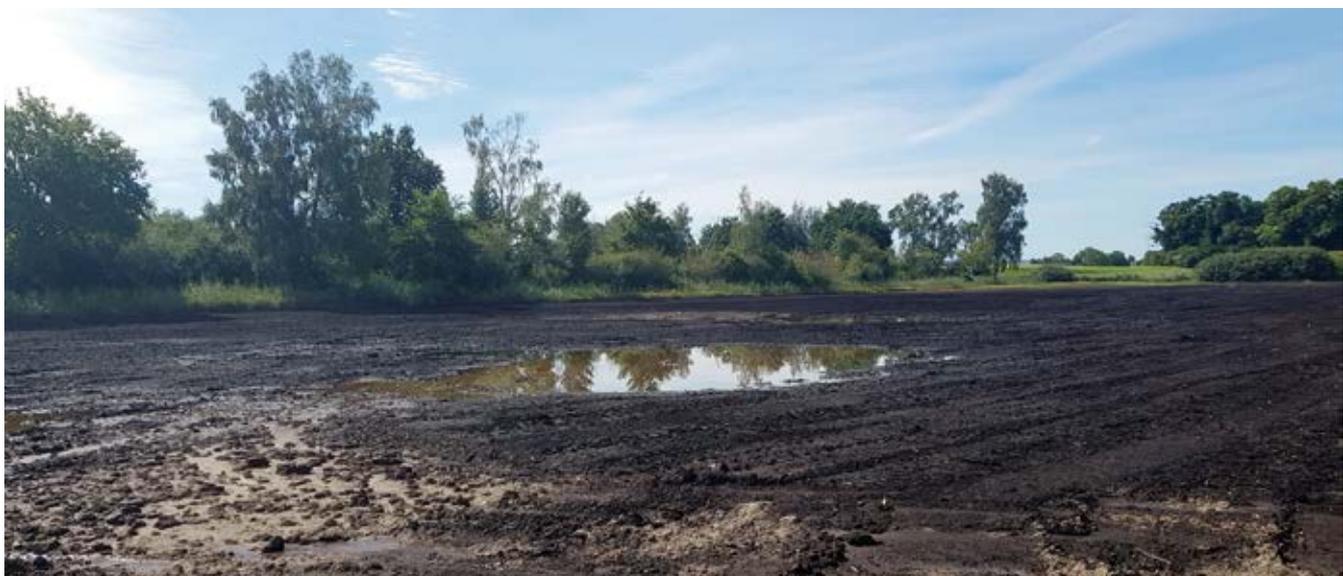
Bodenabtragsfläche mit flachen Senken unmittelbar nach Abschluss der Erdarbeiten am 19. August 2020 (Foto: Jonas Keller).

sig hohem Aufwand realisierbar und für die schon bestehenden Feuchtgebietsflächen kaum förderlich wäre. Um die gewünschte Vernässung zusätzlicher Flächen dennoch zu erreichen, wurde auf zwei Teilflächen von insgesamt rund anderthalb Hektaren 20 bis 30 Zentimeter Boden abgetragen.

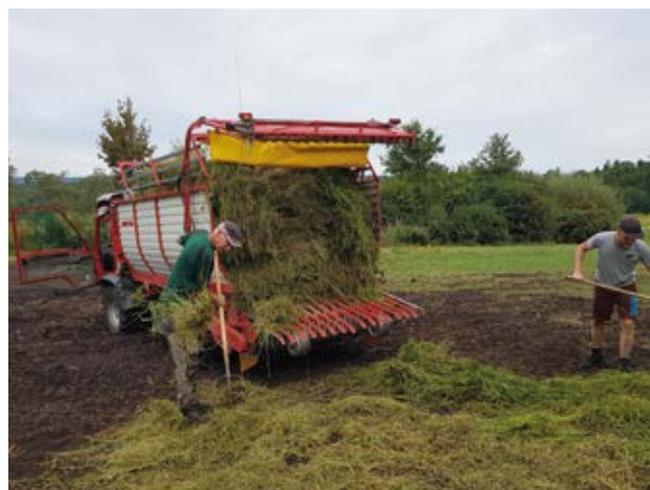
Direktbegrünung mit Schnittgut aus regionalen artenreichen Feuchtgebieten am 25. August 2020 (Foto: Jonas Keller).

Die Begrünung der Bodenabtragsfläche erfolgte ausschliesslich mit Schnittgutübertrag aus artenreichen Feuchtgebietsflächen. Das Schnittgut stammt von Spenderflächen aus sieben verschiedenen Naturschutzgebieten im Berner Seeland sowie von einer benachbarten Teilfläche im Ziegelmoos. Kleine Teilflächen, insbesondere Senken und Gräben, blieben ohne Ansaat und sollen eine spontane Vegetationsentwicklung ermöglichen.

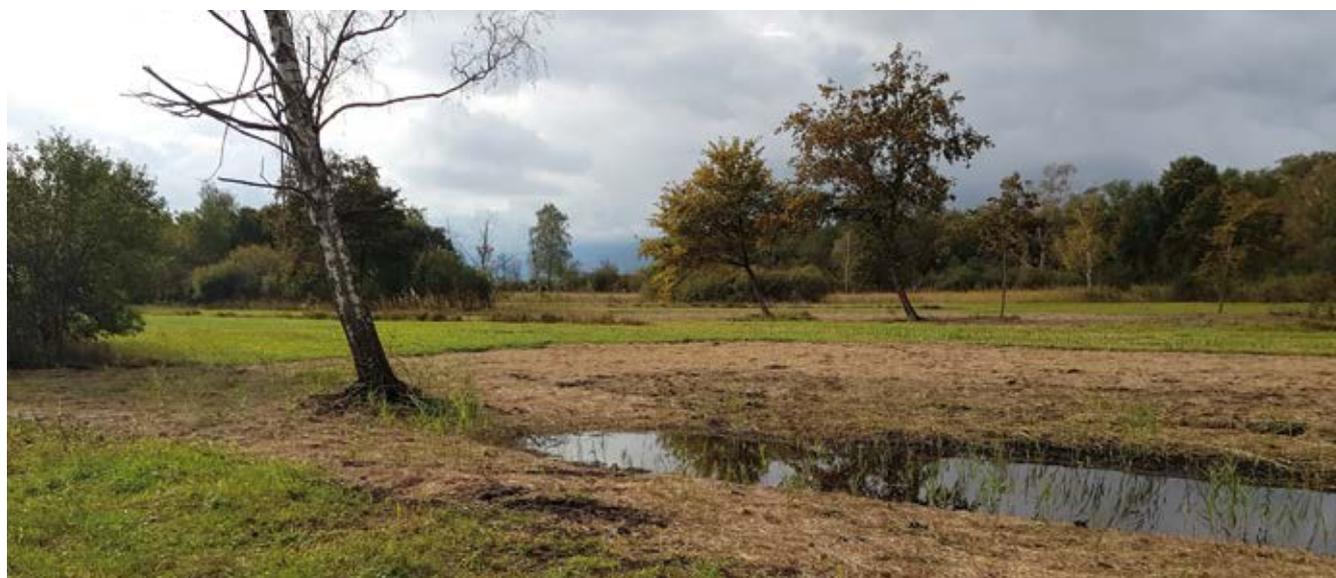
Entbuschter und neu profilierter Graben am 16. Oktober 2020 (Foto: Jonas Keller).

Am Rand der Bodenabtragsfläche wurde entlang des westlich angrenzenden Waldes ein kaum mehr erkennbarer Graben auf-

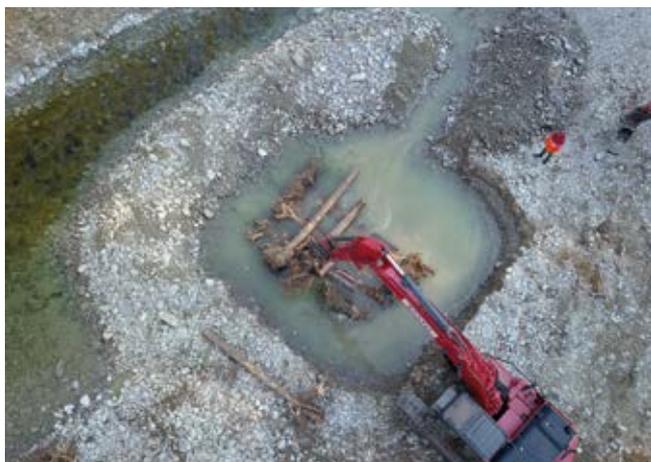
Einbau einer künstlichen Totholzverkläuserung (Engineered Log Jam) innerhalb eines Wasserhaltungsdammes (Foto: Emch+Berger AG).

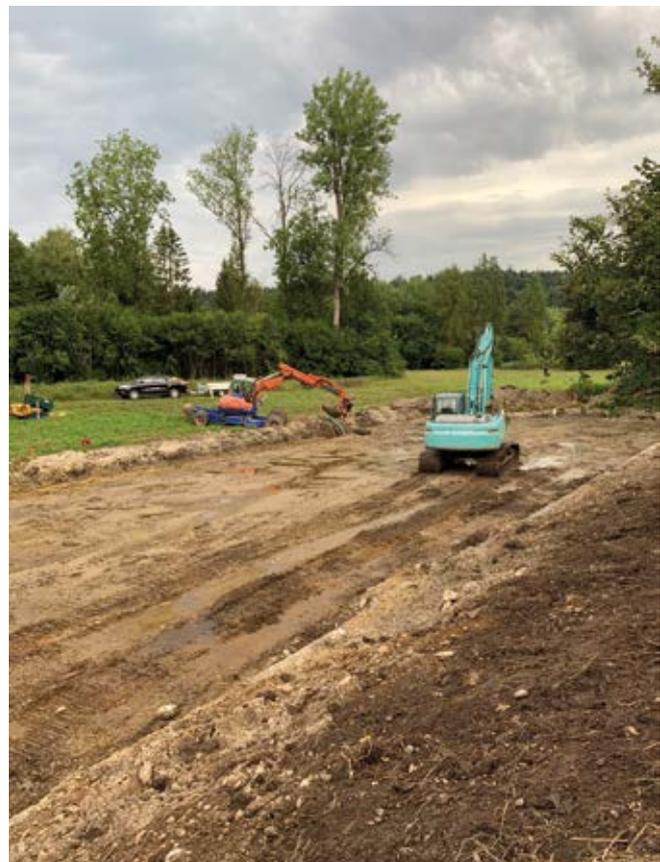
Abb. 2 Rückbau der Betonelemente (Foto: Petra Graf).

«Beton-Gerippen» in der natürlichen Landschaft nun geschehen? Pflegen kann man diese Flächen kaum. Leider sind sie oft überwuchert von invasiven Neophyten und drohen als Fläche zu vergangen. Die Lösung liegt nahe: aus den stillgelegten Becken könnte Neues geschaffen und der Standort für einheimische Arten aufgewertet werden. Diese Vision wurde bereits im Rahmen der ökologischen Baubegleitung für das Projekt Bahn 2000 zu Papier gebracht: «...Weiter können undichte und trocken gefallene Becken zu Riedwiesen oder zu neuen Teichen umgebaut werden».

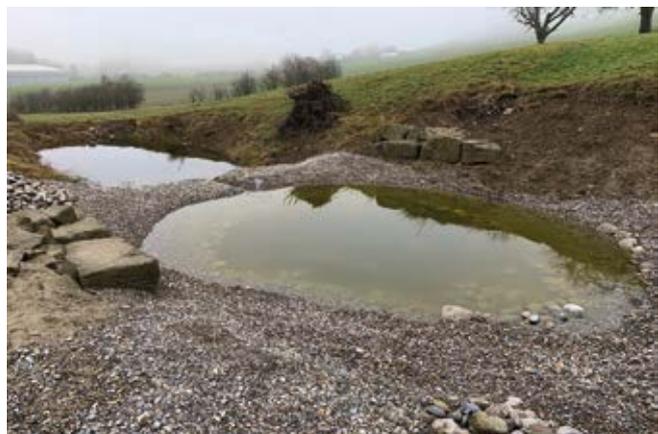
Abb. 2 Sanierter Weiher mit zusätzlichen Landlebensraumstrukturen: Sandsteinblöcke aus der Region, Stein- und Sandstrukturen (Foto: Petra Graf, 2020).

Durch die mangelnden dynamischen Prozesse sind immer mal wieder grössere Sanierungen nötig, welche die Stadt Burgdorf als Grundeigentümerin mitträgt. Zum Beispiel hielt sich der Weiher in Abbildung 1 insbesondere für die Geburtshelferkröte jahrelang sehr gut, führte immer genügend Wasser und auch die Landlebensräume schienen zu passen. Doch die trockenen Sommermonate der letzten Jahre setzten auch diesem Weiher zu, sodass die Fläche austrocknete und von da an nie mehr genügend Wasser führte. Eine Sanierung drängte sich auf (Abb. 2).

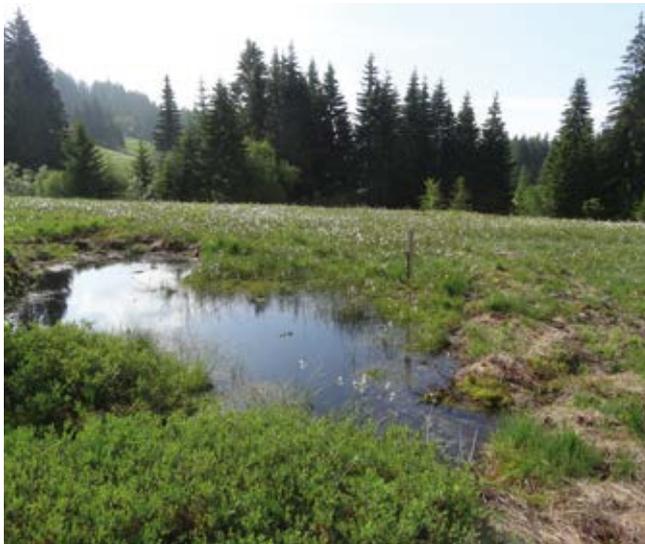
Datenlogger zur Wasserspiegelaufzeichnung im Stauraum einer Spundwand (Foto: Markus Camastral, Naturplan AG).

- Alle Spundwände erwiesen sich, mit einer Ausnahme, als dicht. Als Grund für die Undichtigkeit der einen Spundwand wird ein seitlich angrenzender Wurzelstock vermutet, der durch Ableitung des zuströmenden Wassers einen Einstau verhindert bzw. reduziert.
- Die Spundwände bewirken, wie geplant, eine Ablenkung des zuströmenden Wassers aus den Grabeneinschnitten in die offene Moorfläche. Der Abfluss erfolgt dabei nicht mehr gebündelt, sondern flächig über die Mooroberfläche. Im stark vernässten Zentrum des Moores konnten nach Starkniederschlägen oberflächliche Abflüsse festgestellt werden. Diese müssen periodisch auf Erosionserscheinungen hin geprüft werden.

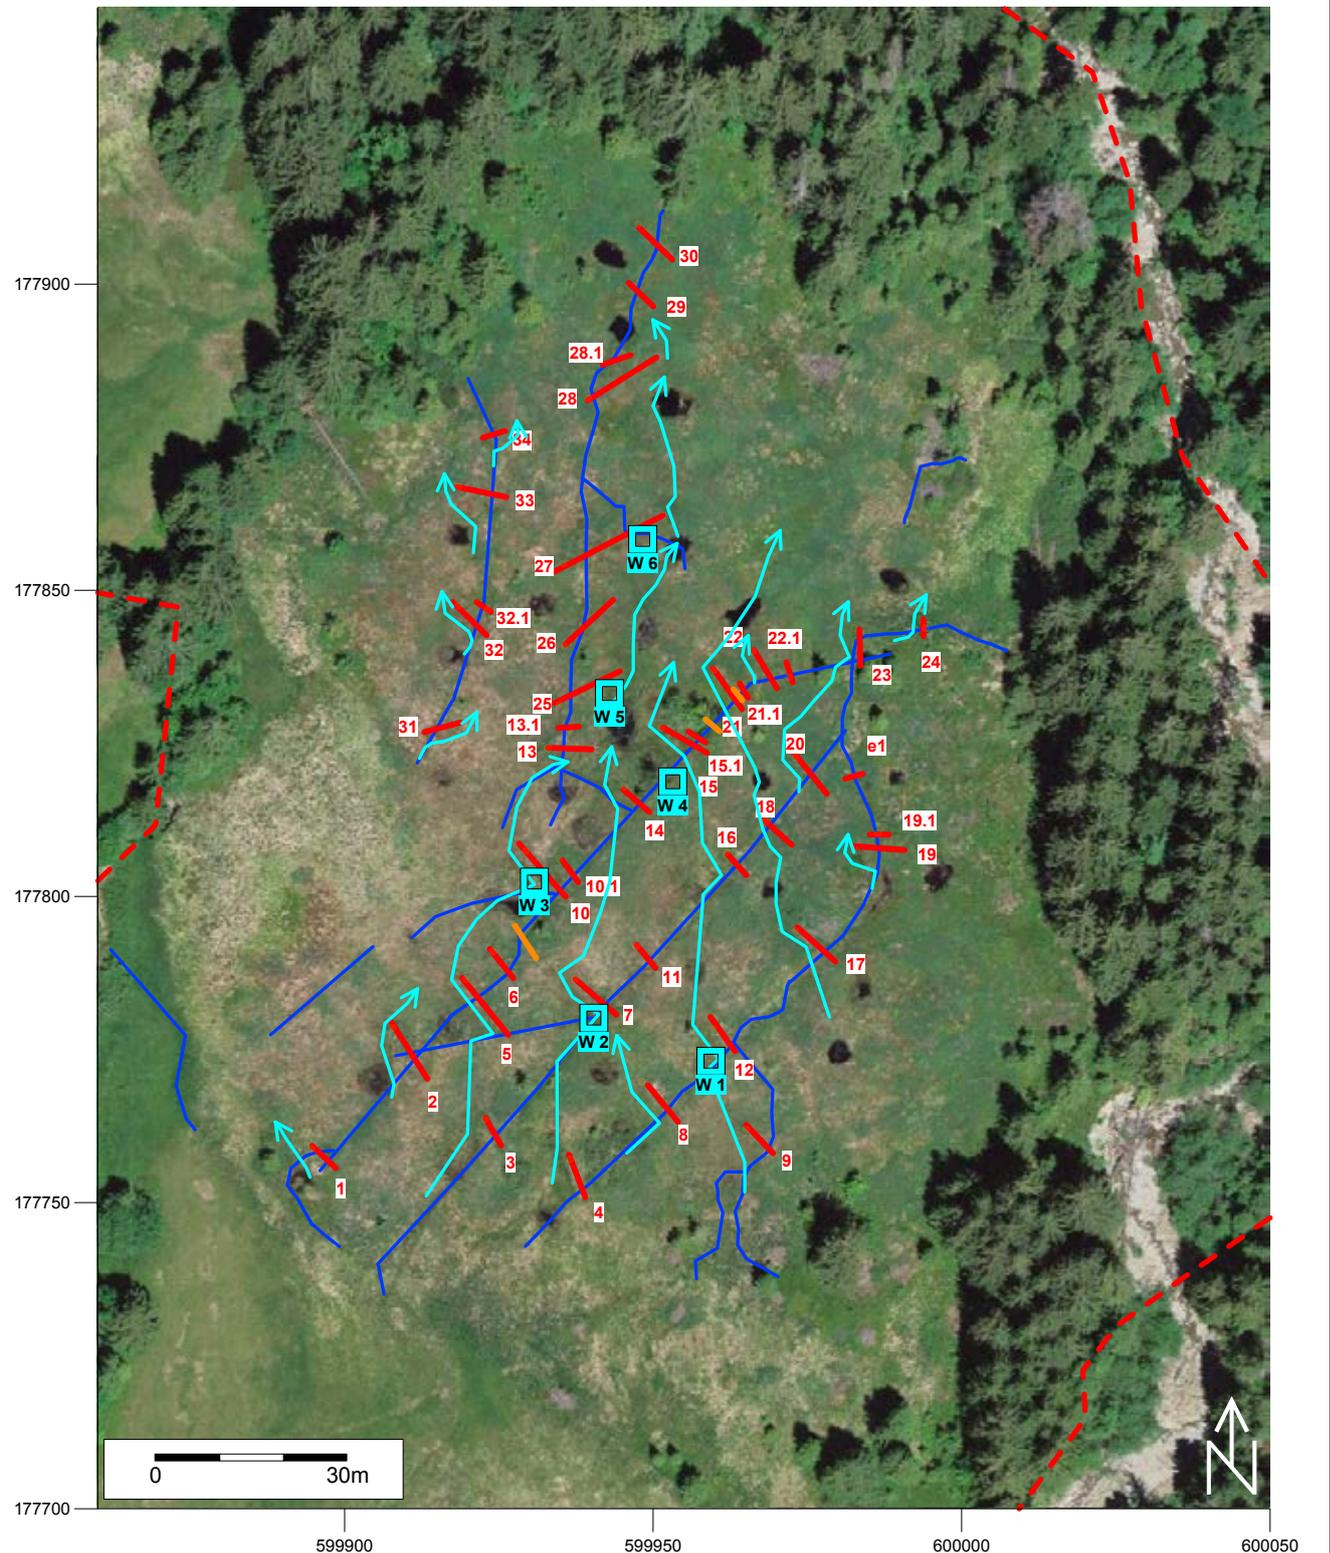
Ausführungsplan der Regenerationsmassnahmen im «Moor westlich Wissenbach» vom September-Oktober 2014 (HM-Nr. 527).

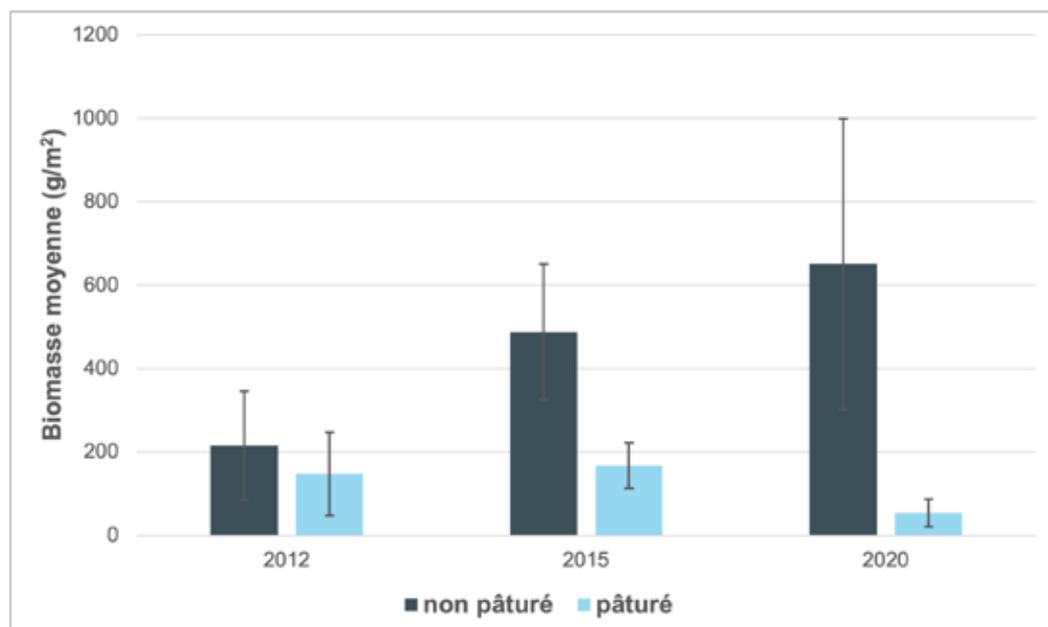
Evolution de la biomasse moyenne par type de placette (abrouties et non abrouties) et écart type.

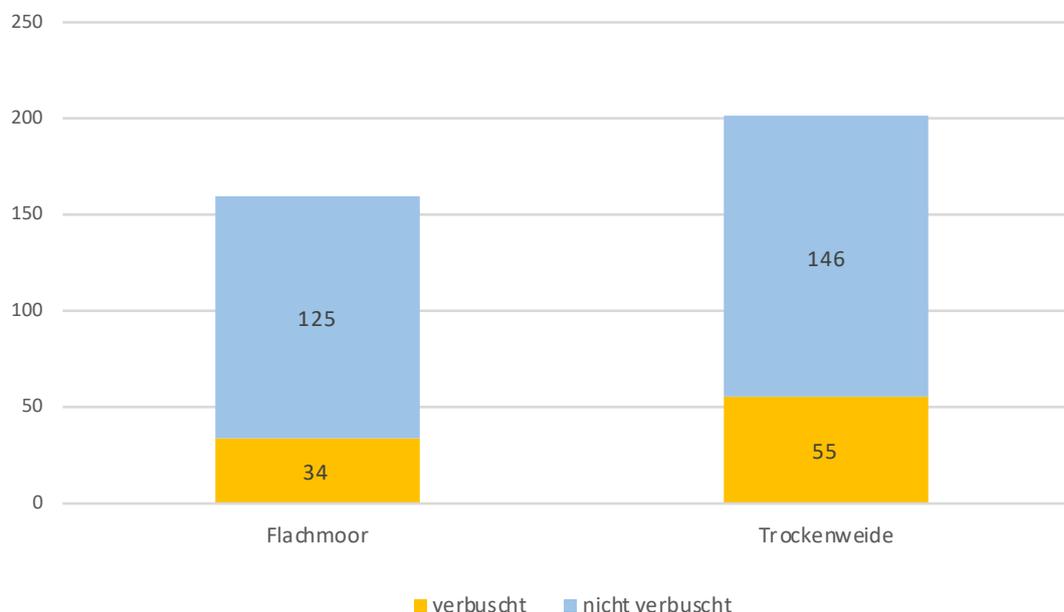
Übersicht der Resultate Strukturanteil und Verbuschungsgrad von mind. 20 Prozent

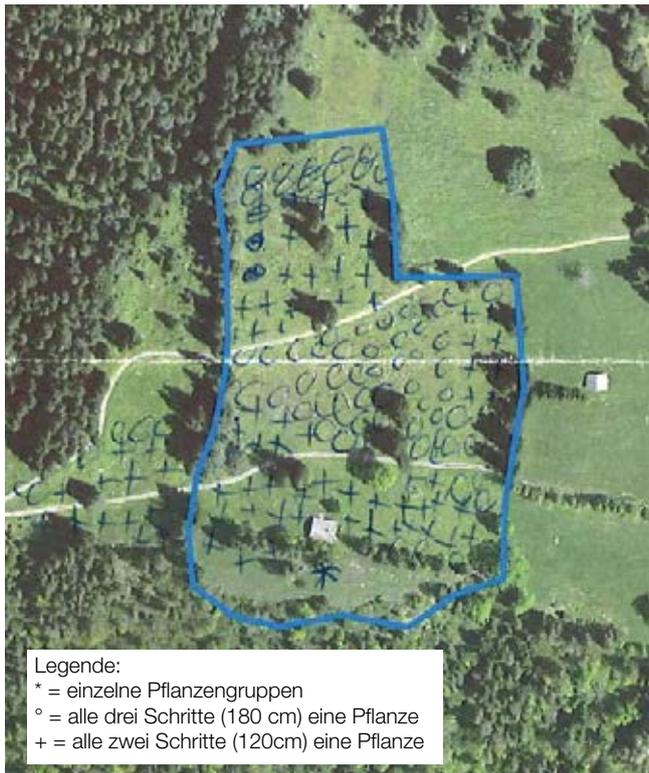
Abb. 3 Beispiel einer Kartierung: je nach Dichte werden unterschiedliche Symbole eingesetzt (Foto: Kilian Schlunegger).

Während einer Begehung wurde möglichst die ganze, angemeldete Fläche einer Einheit abgelaufen und fortwährend die Bestandsdichte auf dem entsprechenden Luftbild eingetragen (Abb. 3). Bei sehr grossen Einheiten wie z. B. im Gental (über 252 Hektare mit 800 Metern Höhenunterschied) musste der Bestand anhand von Beobachtungen auf einer Teilfläche und mit der nötigen Erfahrung abgeschätzt werden. Dank geschickter Planung konnten
